BAVILLIERS (90)

Travaux de dépollution du site avec gestion de sources sol impactées, bétons de démolition, traitement des COHV en nappe, curage des puits et regards

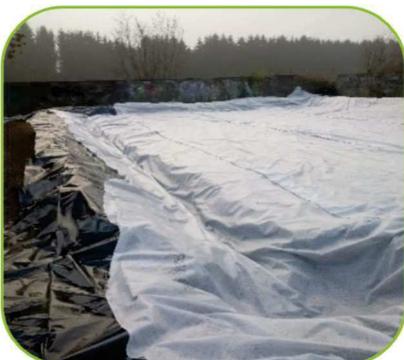
Alvéole de stockage sur site

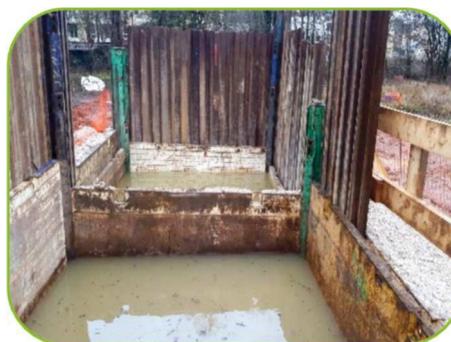
Terrassement en caisson, avec un réapprovisionnement de la nappe

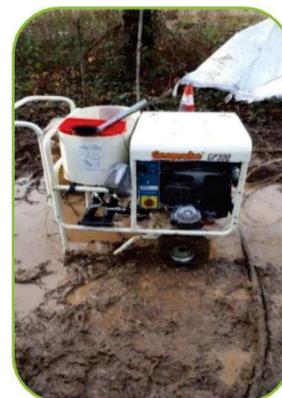
Pompe et sonde d'injection
