**Contexte :**

Travaux de dépollution dans le cadre d'une cessation d'activité

Agence Sud-Est  
112 quai de Bezons  
38070 SAINT-QUENTIN-FALLAVIER  
04 58 01 00 00  
Réf. dossier : 23-B-38-00034

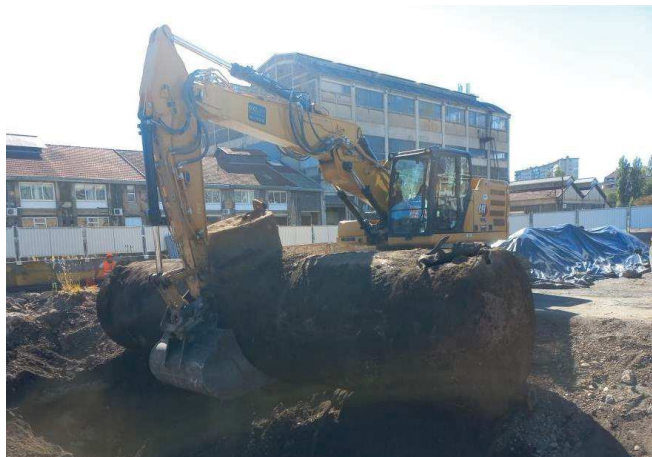
Retrait cuve enterrée

- Pose et dépose d'un candélabre
- Pompage / nettoyage / dégazage / retrait avec découpe de 3 cuves enterrées
- Traitement des eaux de nettoyage et de ressuyage sur site

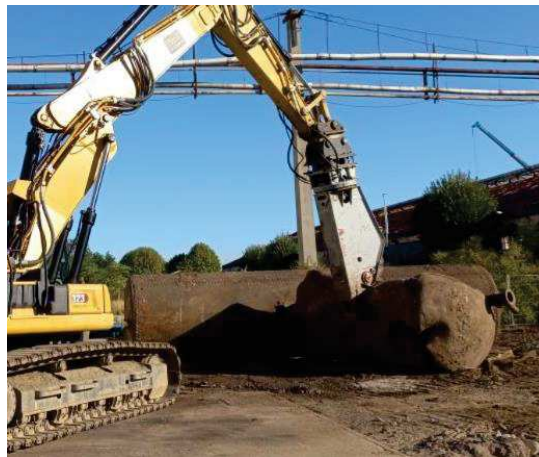
Découpe cuve à la cisaille

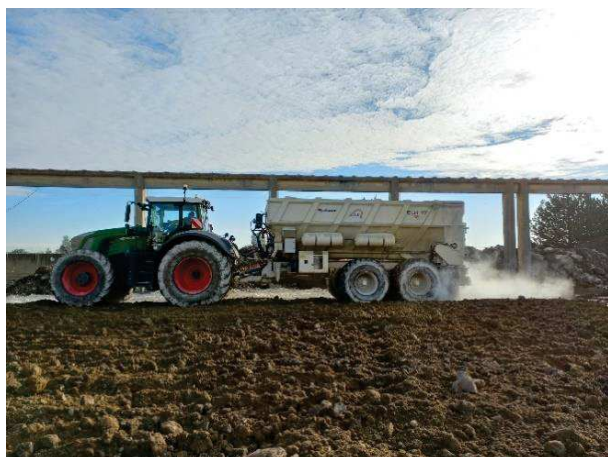
Chaulage du limono-sableux

- Suivi du remblaiement aux pénétrodensitographe et essais de plaque
  - Chaulage des matériaux Sablo-limoneux du site pour permettre une réutilisation

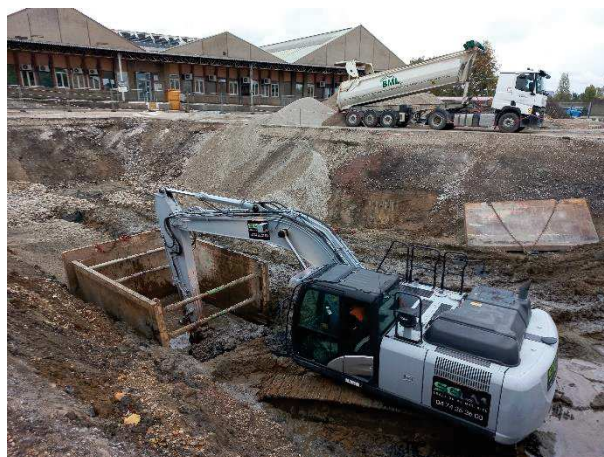
Excavation sous eau avec caisson blindage

- Sous caisson de blindage 4mx4mx2,5 (LxlxH)
  - Ressuyage sur aire dédiée avant évacuation
- Suivi géotechnique du remblaiement :
  - Contrôle GTR + IPI sur matériaux du site

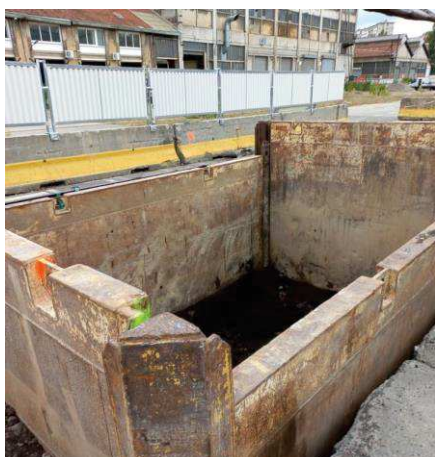
Blindage coulissant en place

- Excavation spot HCT avec talutage 3H/2V
- Excavation spot Cyanure sous blindage coulissant 5mx3mx3m (LxlxH)
- Tri à l'avancée :
  - un premier tri organoleptique des terres (visuel et PID) afin de différencier le compatible potentiel du non compatible confirmé ;

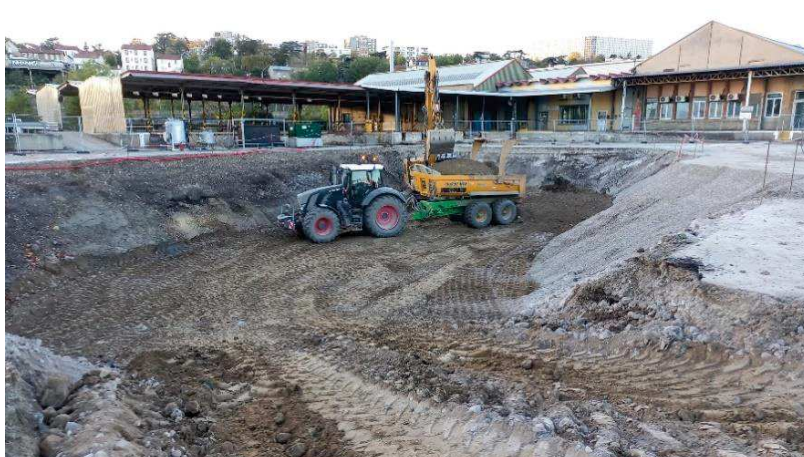
Phase de remblaiement
